# Peatonales sí, pero no tanto

CONSUMER ha respondido a estas cuestiones mediante el estudio -durante los primeros días de abril- de 57 calles peatonales seleccionadas entre las más representativas de 13 ciudades de todo el país.

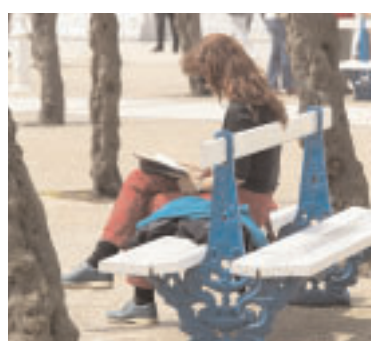
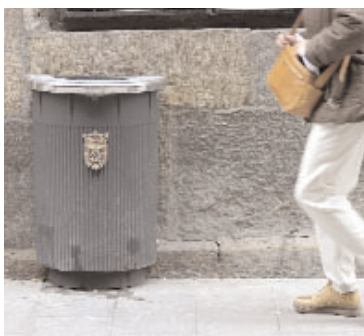
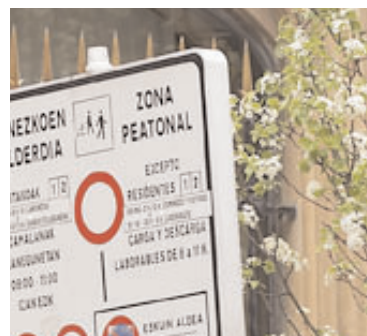
LAS INFRACCIONES A LAS RESTRICCIONES PARA VEHÍCULOS SON FRECUENTES, EN SEÑALIZACIÓN Y LA ACCESIBILIDAD FALLAN LA MAYORÍA DE LAS CALLES Y EL EQUIPAMIENTO ES ESCASO EN MUCHAS DE ELLAS

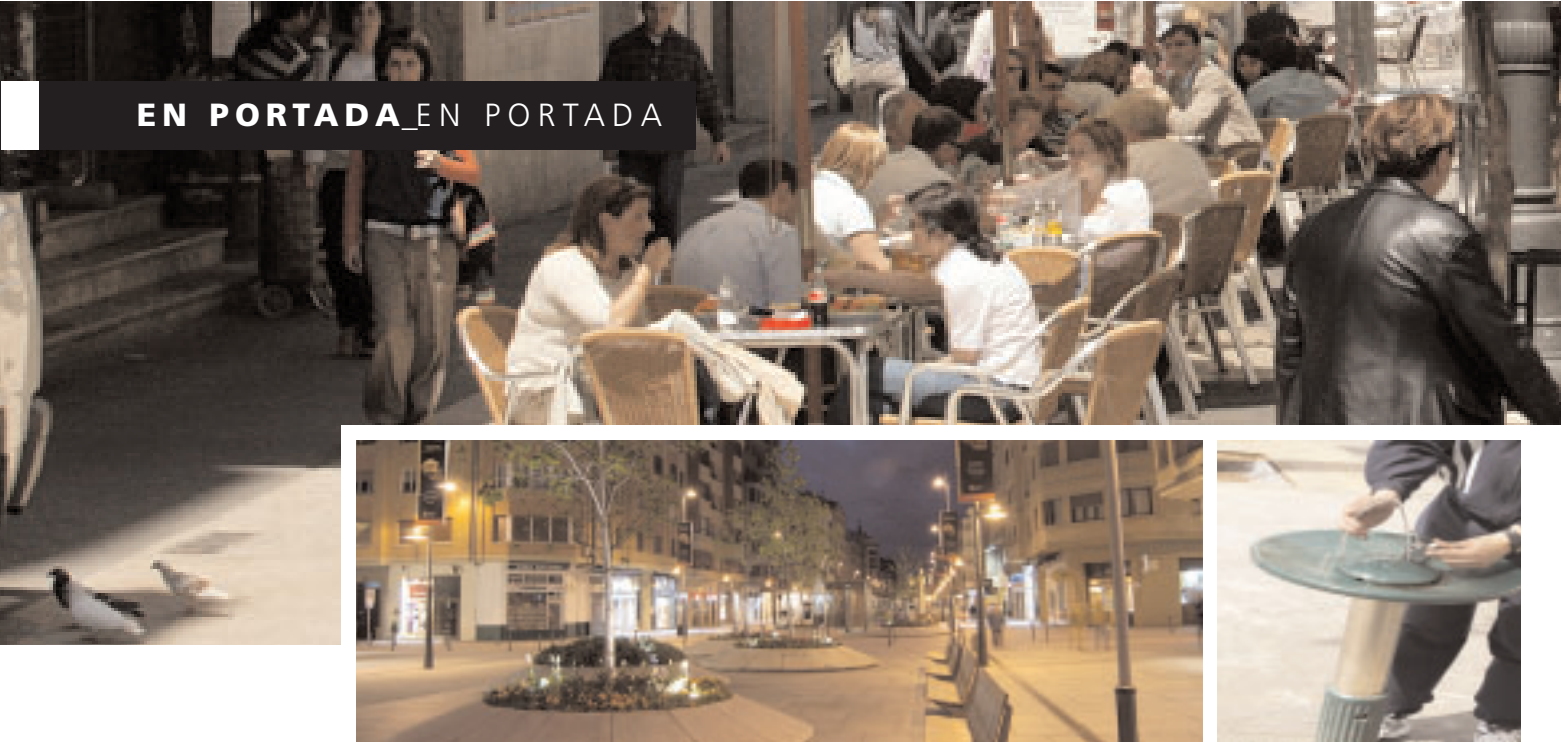
## MUCHAS ZONAS PEATONALES NO ESTÁN SEÑALIZADAS COMO TALES

En una de cada seis zonas peatonales se pudo comprobar la inexistencia de señales que prohíben el acceso y la circulación a los vehículos. Y tan sólo el 35% de las calles contaban con **señales específicas** (figuras humanas sobre fondo azul) que informan de que se trata de una calle o zona peatonal. De estas señales, una de cada seis se encontraban deterioradas o no cumplían con su función, al no poderse apreciar claramente la señal desde un vehículo.

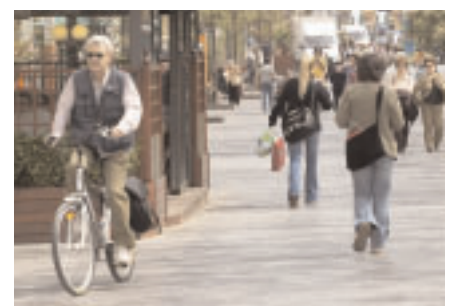
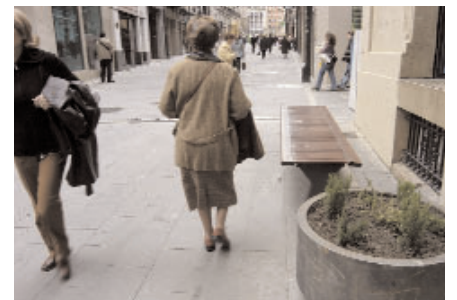
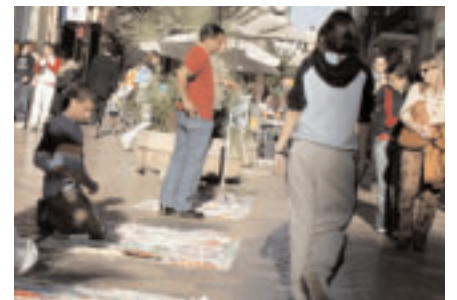
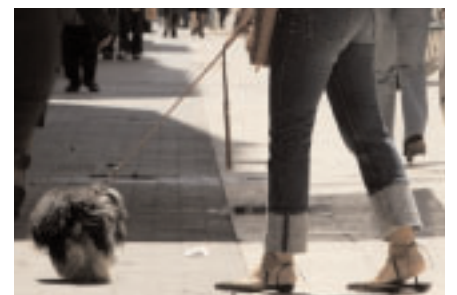
**LOS HORARIOS DE CARGA Y DESCARGA SON DEMASIADO AMPLIOS EN MUCHAS ZONAS**

Difieren mucho según la ciudad de que se trate, pero lo más habitual es que sean amplios (no menos de tres

horas al día, y en algunos casos 4, 5 ó más horas por la mañana, además de las vespertinas), lo que significa que la zona es realmente peatonal (es decir, sin coches, motos, furgonetas ni camiones) menos horas de lo deseable cada día.
